RELAZIONE TECNICA INTERVENTO DI RESTAURO CAPPELLA SACRO CUORE DI MARIA SEC XIX CHEZAL PRAGELATO TO

NOVEMBRE 2019

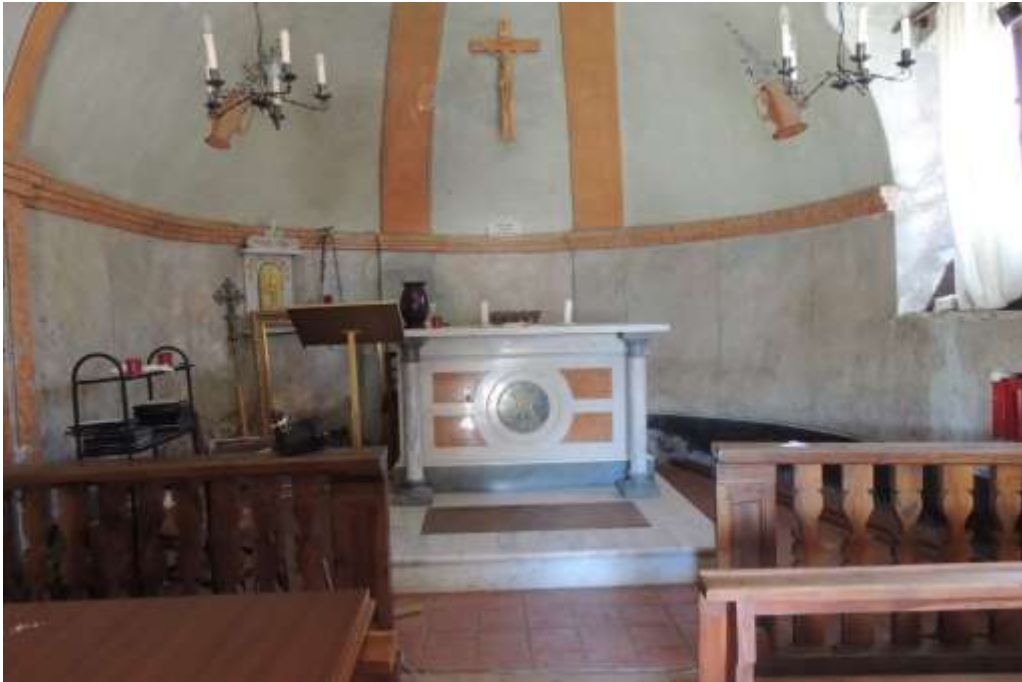
PRIMA

Lo stato conservativo prima degli interventi strutturali era tale da non consentire l'agibilità all'edificio. Erano visibili sia all'esterno che all'interno lesioni di entità considerevole sulla struttura muraria, umidità di risalita e percolature con formazioni di efflorescenze saline e colonie di microrganismi (muffe).

Erano visibili soprattutto in prossimità delle zoccolature , rinzaffi di malte cementizie, e sovrapposizioni di tinteggiature con materiali non appropriati (smalti e acrilici).

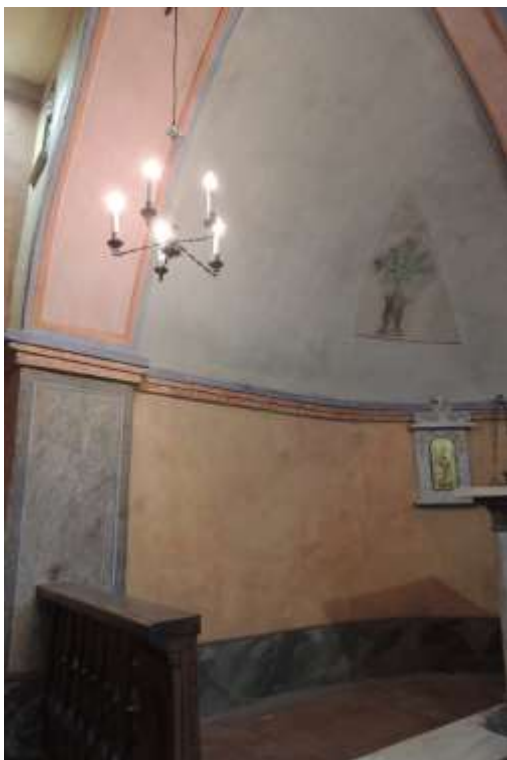
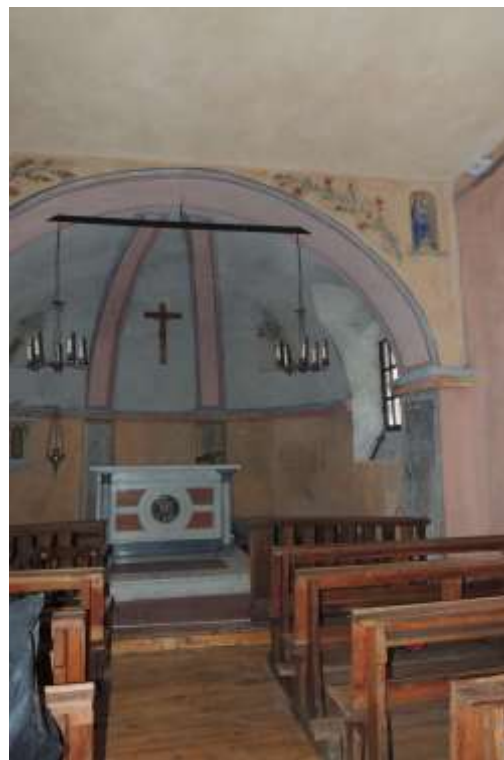
DOPO

Le prime prove di pulitura hanno evidenziato la conservazione, sotto alle tinteggiature visibili, della finitura originale . Si tratta di colori a tempera di tonalità rosa e rosa-aranciato, zoccolatura e lesene a finto marmo grigio , cornici a filetto di tono blu oltremare.

Sia nell'aula che nella zona absidale si è quindi proceduto alla rimozione delle ridipinture . Sono state smantellate stuccature e zoccolature in cemento e realizzata nuova stesura di malta a base di calce idraulica ed inerte grosso simile all'originale.
